# trivum risoluzione dei problemi

## Troubleshooting

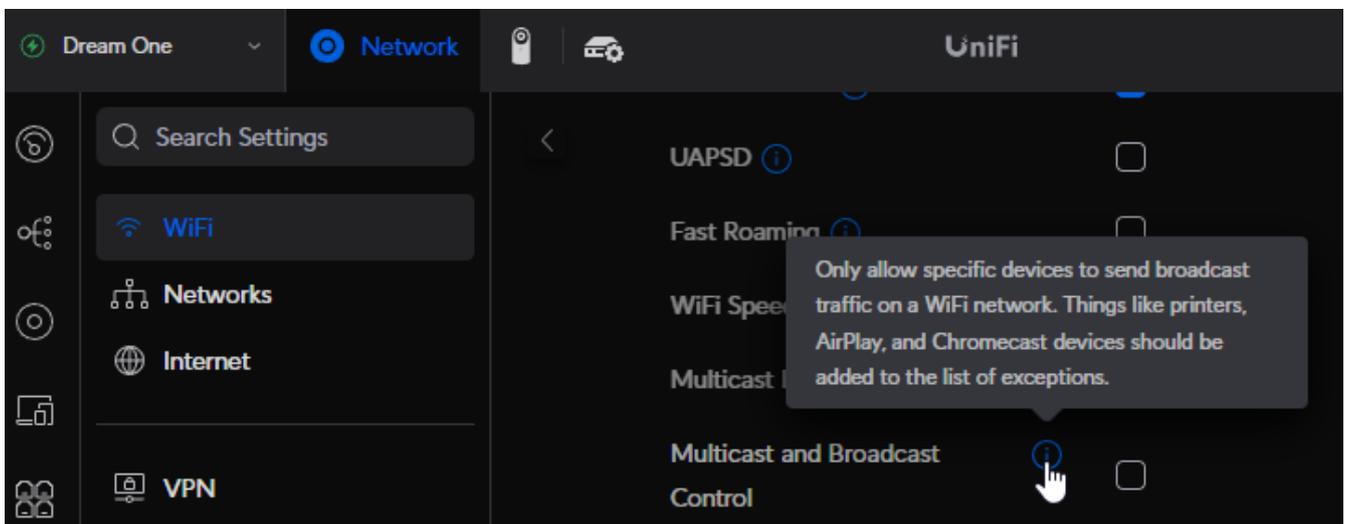
- Impostazioni/WiFi/(seleziona rete)/Avanzate (manuale)/Estensione multicast
- Impostazioni/WiFi/(seleziona rete)/Avanzate (manuale)/Controllo multicast e trasmissione

Se è impostato "Multicast Extension", disabilitarlo. L'intenzione è convertire il traffico multicast in unicast, che non è supportato dai dispositivi trivum.

Se è impostato "Multicast and Broadcast Control", disabilitarlo per un test. Se nella rete è necessario configurarlo, estendere l'impostazione aggiungendo gli indirizzi MAC del dispositivo trivum all'elenco delle eccezioni.

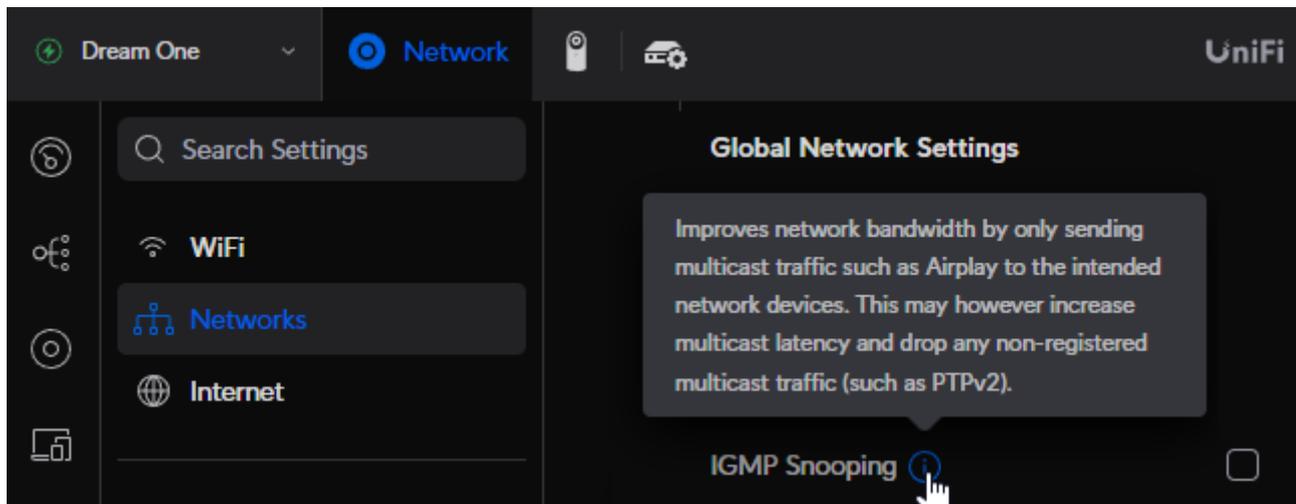
- Impostazioni/Reti/Impostazioni di rete globali/Snooping IGMP

Se è impostato, disabilitalo per un test. Se la tua rete subisce sovraccarichi, ad esempio durante il gioco di gruppo su molti dispositivi, abilitalo.

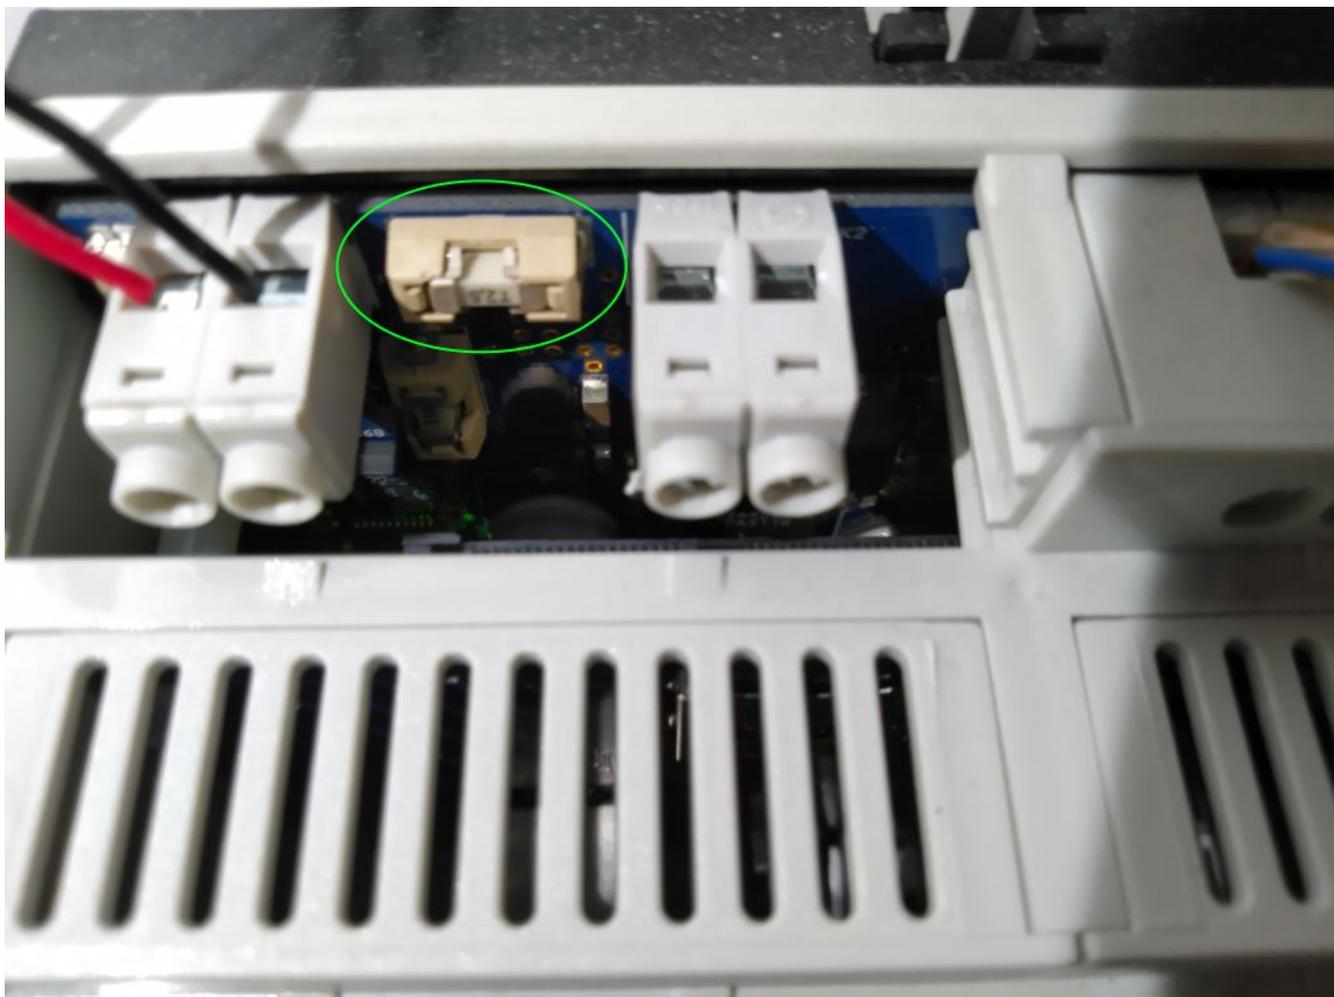
In rari casi un fusibile difettoso può essere la causa del guasto. Normalmente questo dovrebbe mostrare un errore nella configurazione web.

Se si esegue un aggiornamento software all'ultima versione V9 o V10, ma l'errore persiste, è possibile che il fusibile sia effettivamente rotto.

aprire una parte del coperchio dell'involucro. Il fusibile rilevante è quello direttamente sul connettore di alimentazione.

Si tratta di un Siba 158000.2,5 o Littlefuse 045202.5MRL.
