gỡ rối trivum

Troubleshooting

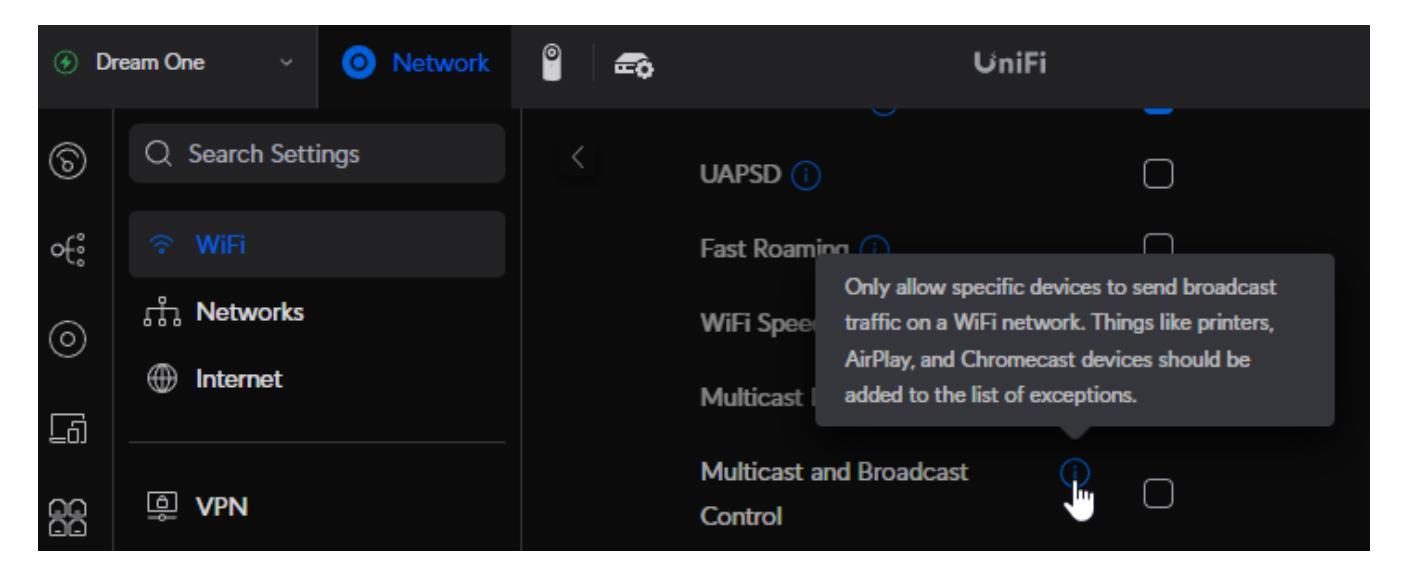
Trong trang quản lý của Unify Dream One/UDM Pro Switch, các cài đặt sau phù hợp nhất với khả năng hiển thị (không) của đầu vào AirPlay, đầu vào Spotify Connect và khả năng phát hiện trivum thiết bị của Ứng dụng trivum:

Nếu "Multicast Extension" được đặt, hãy tắt nó. Mục đích là chuyển đổi lưu lượng Multicast sang unicast, vốn không được thiết bị trivum hỗ trợ.

Nếu "Multicast và Broadcast Control" được đặt, hãy tắt nó để kiểm tra. Nếu mạng của bạn bắt buộc phải cài đặt nó, hãy mở rộng cài đặt bằng cách thêm Địa chỉ MAC của thiết bị trivum vào danh sách ngoại lệ.

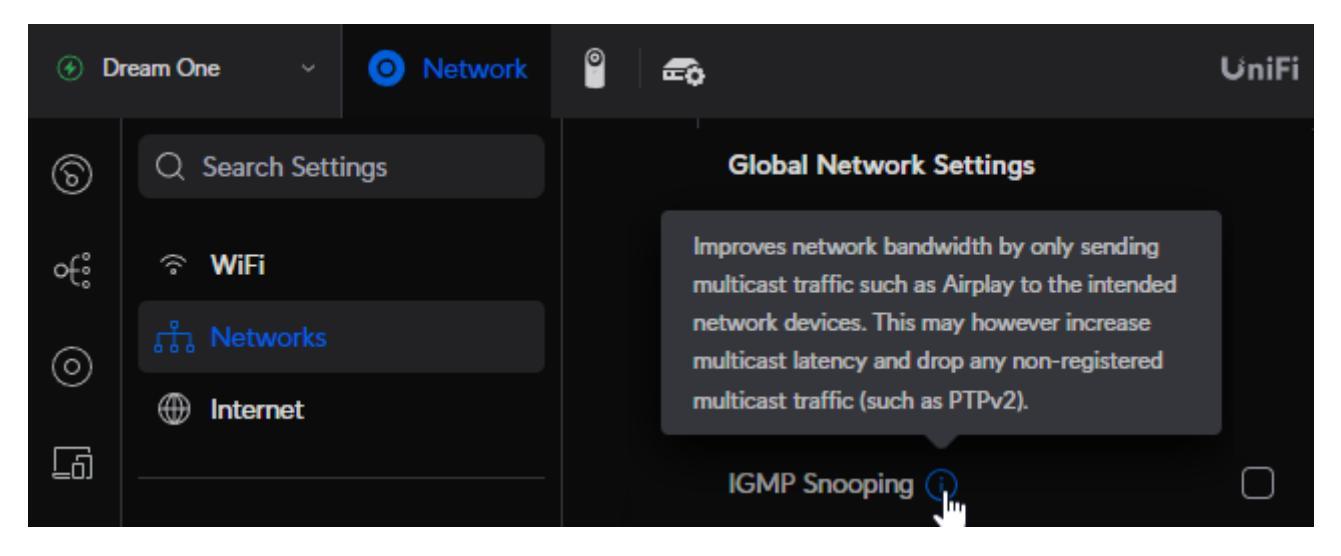
• Cài đặt/Mạng/Cài đặt mạng toàn cầu/IGMP Snooping

Nếu cài đặt này được đặt, hãy tắt nó để kiểm tra. Nếu mạng của bạn gặp tình trạng quá tải, chẳng hạn như khi chơi nhóm trên nhiều thiết bị, hãy bật mạng đó.

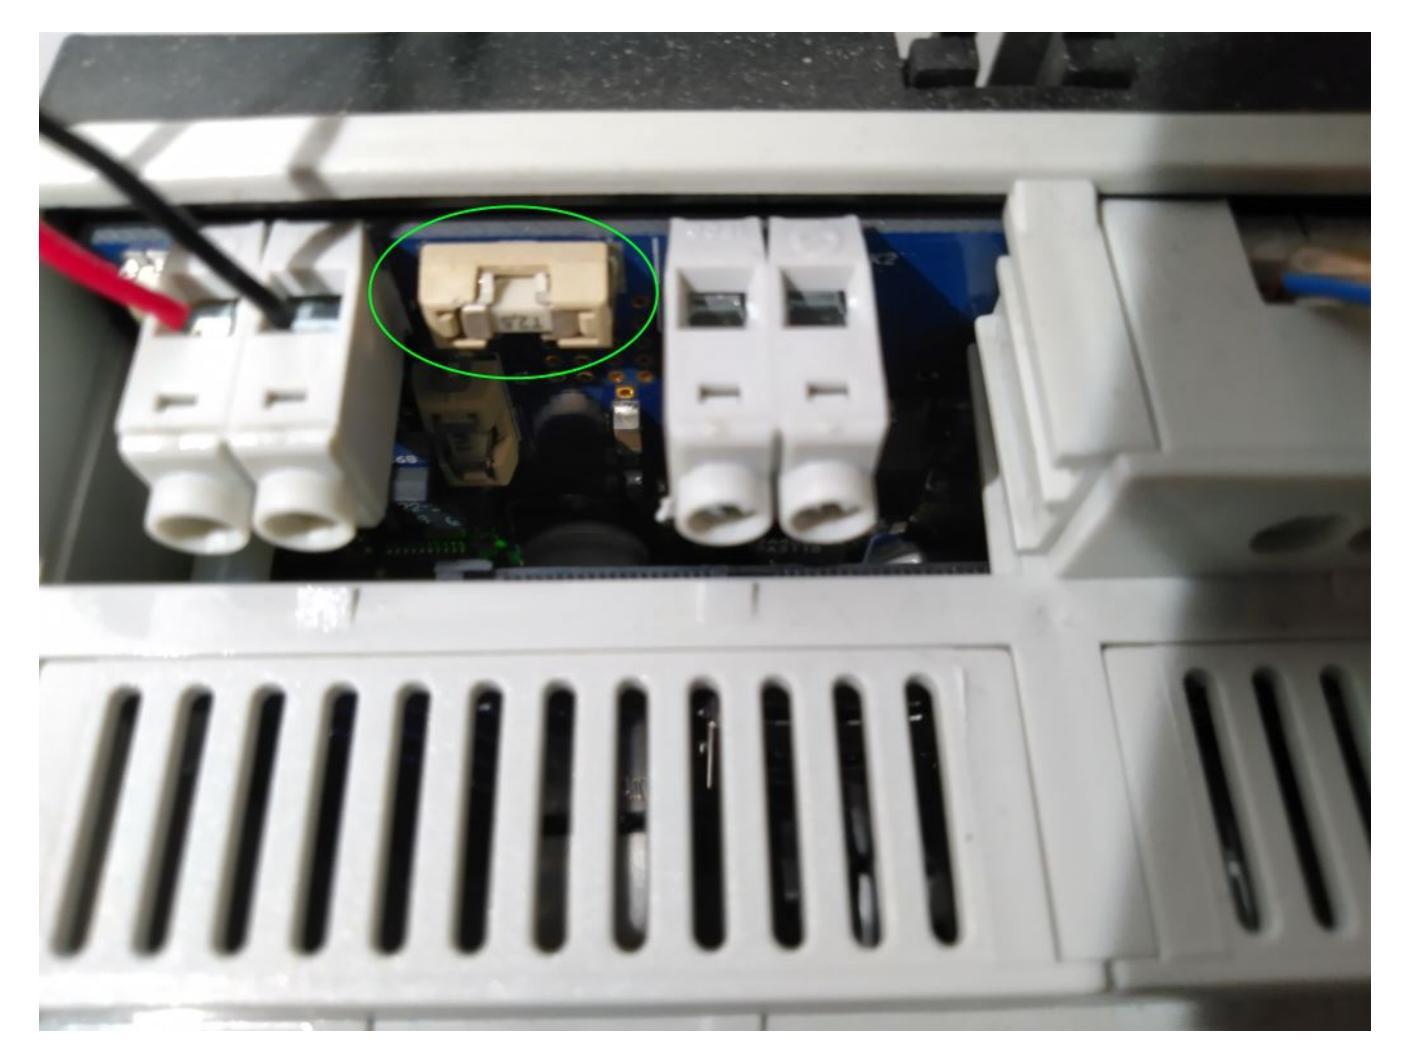
Nếu bạn cập nhật phần mềm lên phiên bản V9 hoặc V10 mới nhất nhưng lỗi vẫn còn thì có thể cầu chì đã thực sự bị hỏng.

mở một phần nắp của vỏ máy. cầu chì nằm trực tiếp ở đầu nối nguồn là cầu chì liên quan.

Đó là Siba 158000.2,5 hoặc Littlefuse 045202.5MRL.
