# trivum Fehlerbehebung

## Troubleshooting

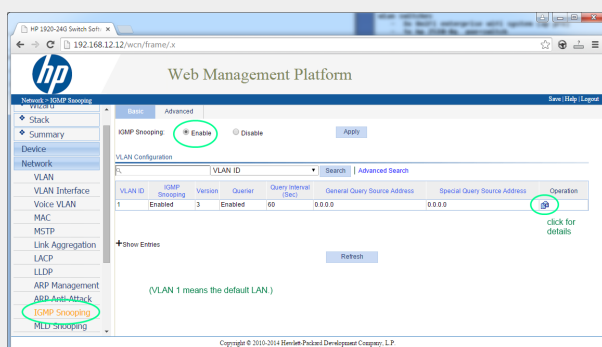
Beispielkonfiguration mit HP 1920G Switch:

Figure 1. Screenshot Aktivieren von IGMP-Snooping. (rechte Maustaste, dann Bild öffnen)

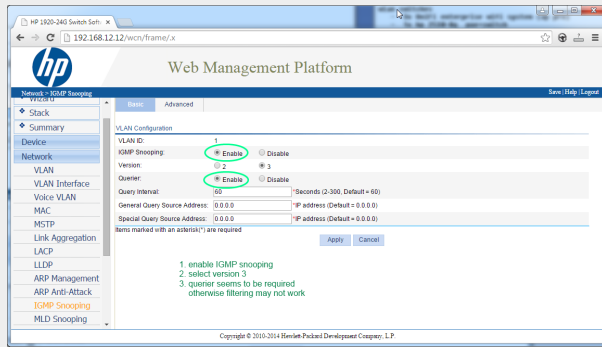
Aktivieren Sie zuerst IGMP global. Aber dann müssen Sie auch unten auf Operation klicken und einstellen:

Figure 2. Screenshot Aktivieren von IGMP Snooping und Querier

Aktivieren: IGMP, Version 3, mit Querier.

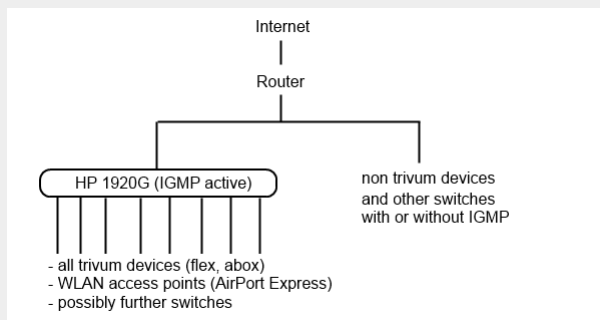
So sollte das Netzwerk zum Beispiel aussehen:

Figure 3. Topologie

Um das Überfluten von Nicht-trivum-Geräten durch unerwünschte Audiomeldungen zu vermeiden.

Wenn mehrere Switches verwendet werden, muss darauf geachtet werden, dass entweder alle IGMP unterstützen, oder dass derjenige, der IGMP unterstützt, oben platziert ist und alle trivum-Geräte enthält.

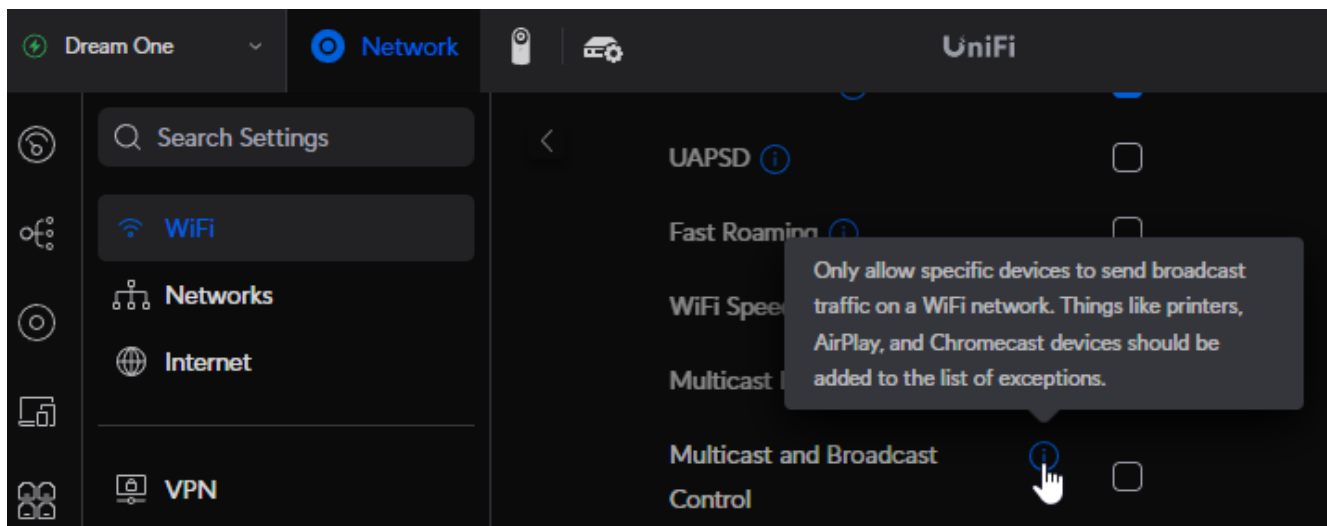
- Einstellungen/WLAN/(Netzwerk auswählen)/Erweitert (Manuell)/Multicast-Erweiterung
- Einstellungen/WLAN/(Netzwerk auswählen)/Erweitert (Manuell)/Multicast- und Broadcast-Steuerung

Wenn "Multicast Extension" eingestellt ist, deaktivieren Sie es. Ziel ist es, Multicast-Verkehr in Unicast umzuwandeln, was von trivum-Geräten nicht unterstützt wird.

Wenn "Multicast und Broadcast Control" eingestellt ist, deaktivieren Sie es testweise. Wenn es in Ihrem Netzwerk erforderlich ist, es einzustellen, erweitern Sie die Einstellung, indem Sie trivum Geräte-MAC-Adressen zur Liste der Ausnahmen hinzufügen.

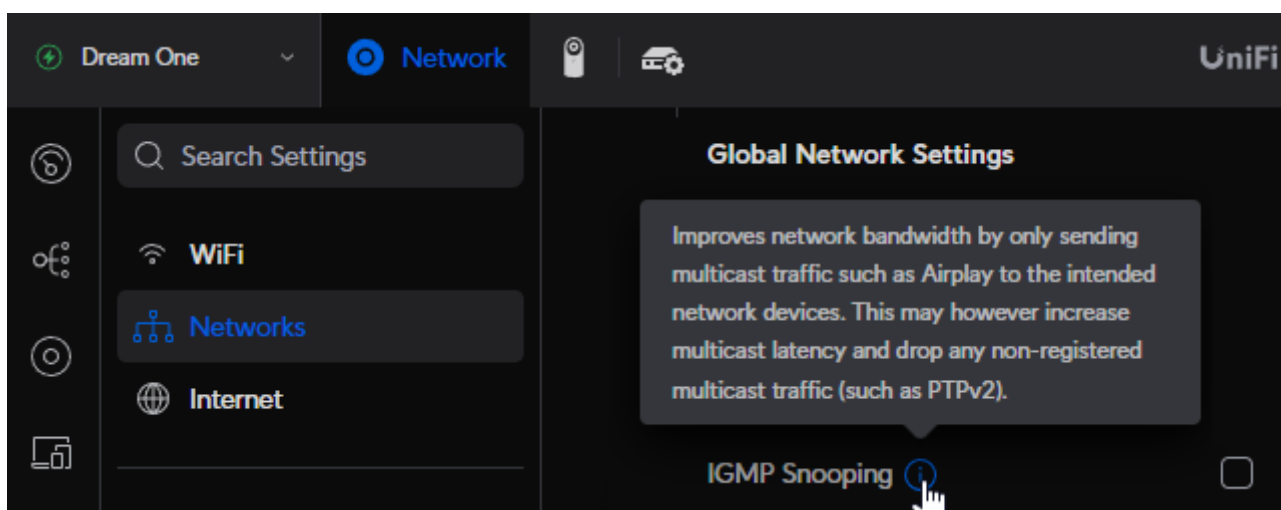
- Einstellungen/Netzwerke/Globale Netzwerkeinstellungen/IGMP-Snooping

Wenn dies eingestellt ist, deaktivieren Sie es für einen Test. Wenn Ihr Netzwerk überlastet ist, beispielsweise beim Gruppenspielen über viele Geräte, aktivieren Sie es.

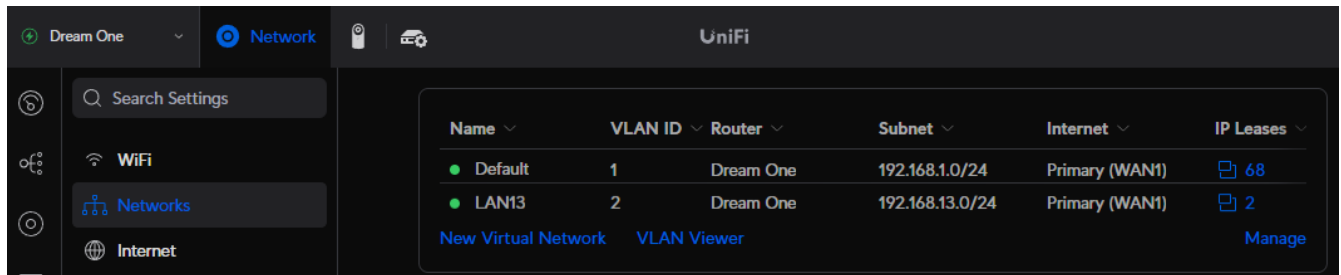
Gehen Sie in Ihrem Unify-Switch zu "Einstellungen/Netzwerke", um eine Liste Ihrer VLANs zu erhalten, zum Beispiel:

The screenshot shows the UniFi Network settings page. On the left is a sidebar with 'Dream One' at the top, followed by 'Network' (selected), 'WiFi', 'Networks', and 'Internet'. The main area displays a table of VLANs. The table has columns: Name, VLAN ID, Router, Subnet, Internet, and IP Leases. There are two entries: 'Default' with VLAN ID 1, Subnet 192.168.1.0/24, and 68 IP leases; and 'LAN13' with VLAN ID 2, Subnet 192.168.13.0/24, and 2 IP leases. Below the table are links for 'New Virtual Network', 'VLAN Viewer', and 'Manage'.

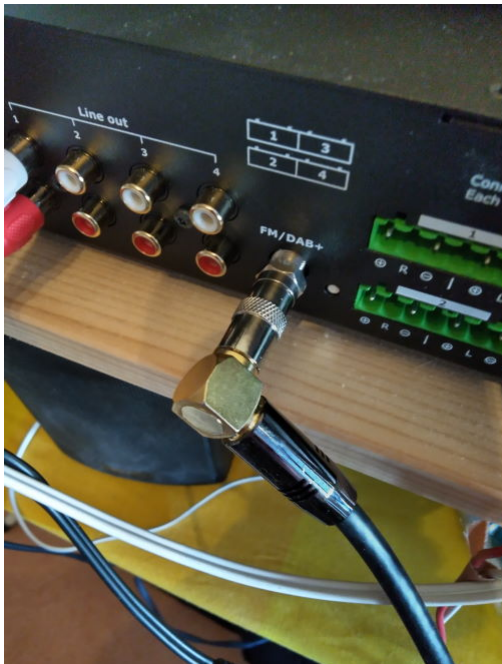
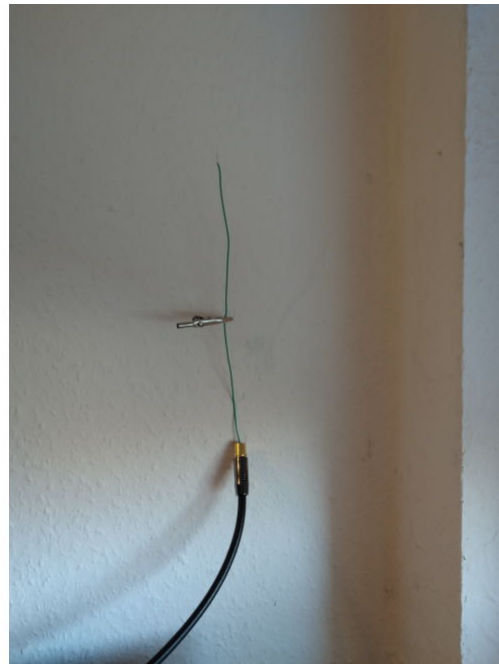
- Besorgen Sie sich ein abgeschirmtes Antennenkabel von 2 m oder länger und geeignete Adapter. Verbinden Sie diese mit dem Antennenanschluss des SC344m.
- Schließen Sie auf der anderen Seite des Kabels, einige Meter vom SC344m entfernt, Ihren einfachen Draht oder eine Wurfantenne an. Das sollte auf Wohnzimmerhöhe oder höher ausreichen.

- Wenn sich Ihr SC344m in einem Keller befindet, müssen Sie den SC344m an eine externe Antenne anschließen oder ein langes Antennenkabel in höhere Stockwerke Ihres Hauses führen, wo Sie eine Draht- oder Wurfantenne anschließen.
