Trivum solución de problemas

Troubleshooting

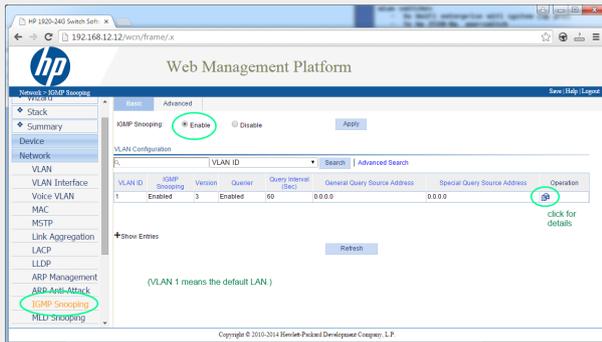
Ejemplo de configuración con el conmutador HP 1920G:

Figure 1. Captura de pantalla que habilita el espionaje IGMP. (use el botón derecho del ratón, luego Abrir imagen)

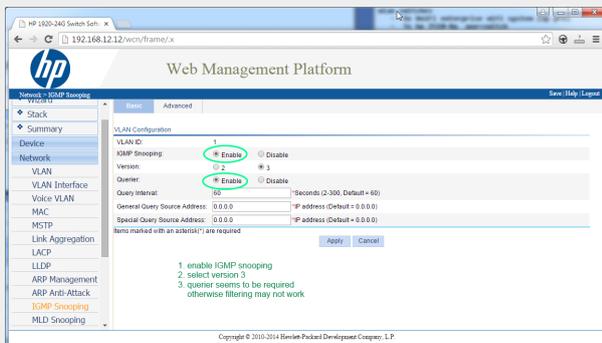
Primero habilite IGMP globalmente. Pero luego también debe hacer clic debajo de Operación y configurar:

Figure 2. Captura de pantalla que permite IGMP Snooping y Querier

Habilitar: IGMP, versión 3, con Querier.

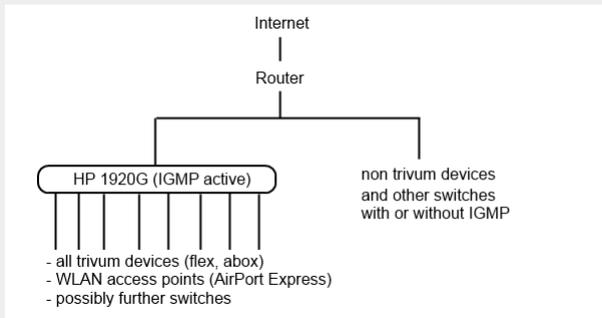
Si se utilizan varios conmutadores, se debe tener cuidado de que todos admitan IGMP o que el que admite IGMP se coloque en la parte superior, que contiene todos los dispositivos trivium.

Así que la red debería verse, por ejemplo:

Figure 3. Topología

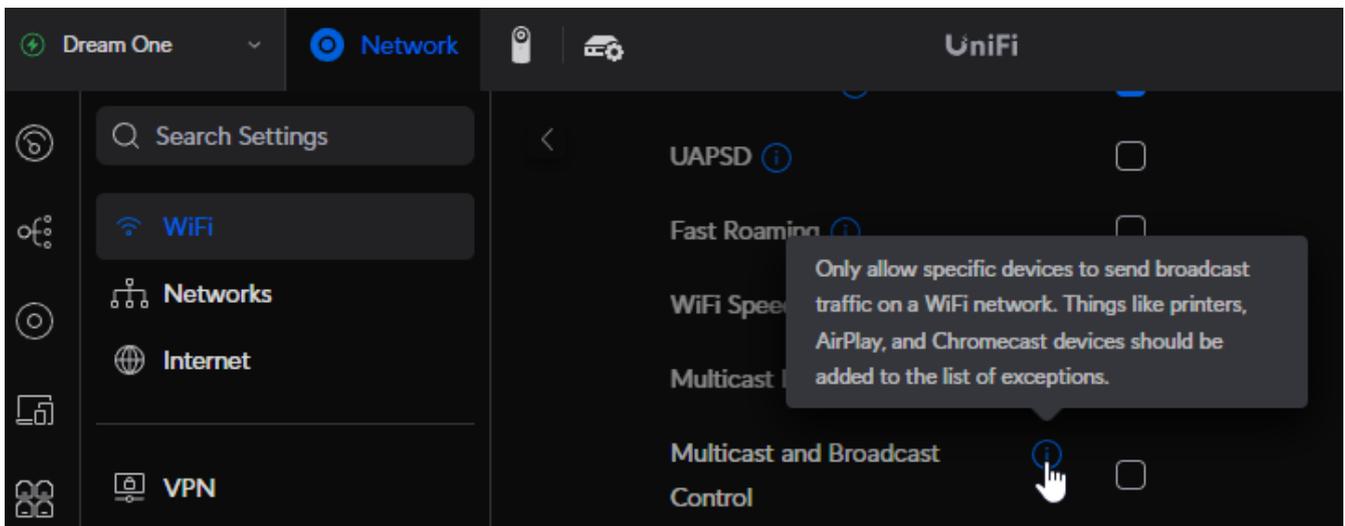
- Configuración/WiFi/(seleccionar red)/Avanzado (Manual)/Extensión multidifusión
- Configuración/WiFi/(seleccionar red)/Avanzado (Manual)/Control de multidifusión y transmisión

Si está configurada "Extensión de multidifusión", desactívala. La intención es convertir el tráfico de multidifusión a unidifusión, que no es compatible con los dispositivos trivum.

Si está configurado "Control de transmisión y multidifusión", desactívalo para una prueba. Si su red requiere tenerlo configurado, amplíe la configuración agregando direcciones MAC del dispositivo trivum a la lista de excepciones.

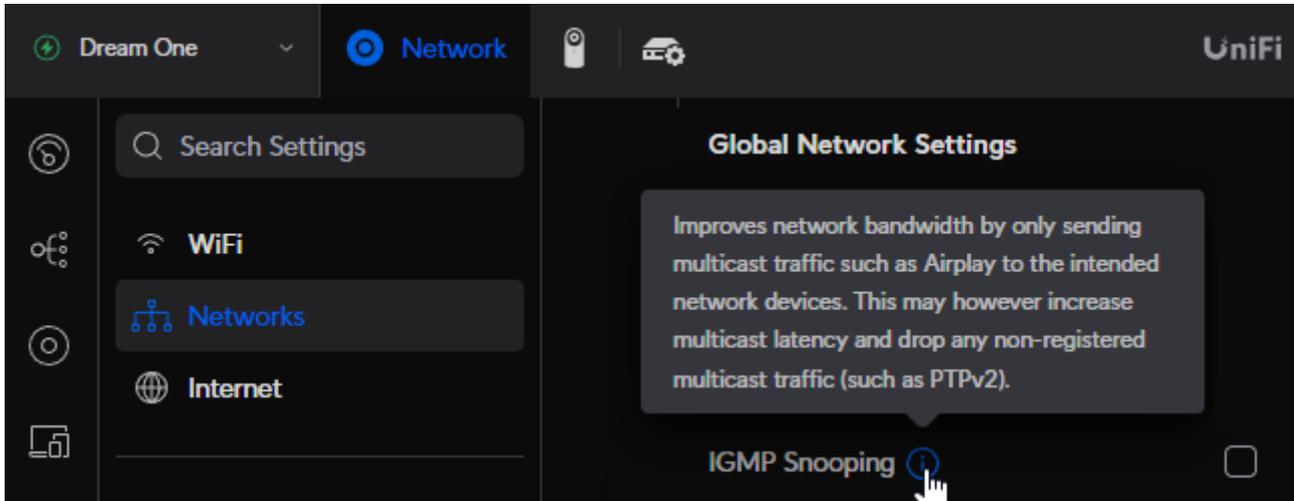
- Configuración/Redes/Configuración de red global/IGMP Snooping

Si está configurado, deshabilítelo para realizar una prueba. Si su red experimenta sobrecargas, por ejemplo durante el juego grupal en muchos dispositivos, habilítela.

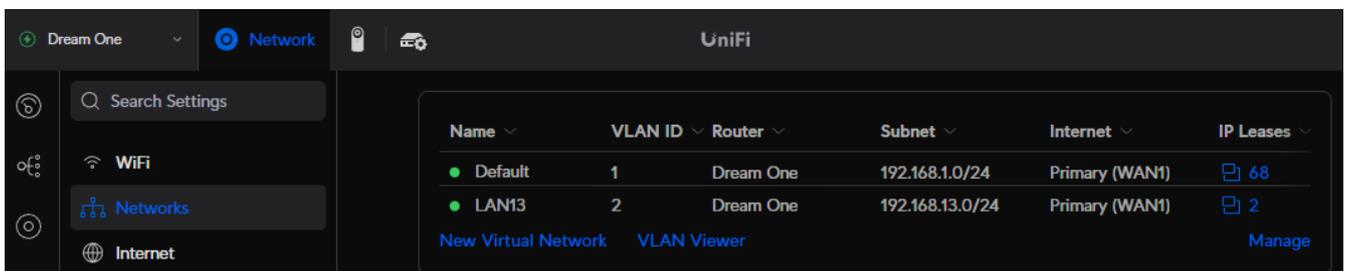
En su conmutador Unify, vaya a "Configuración/Redes" para obtener una lista de sus VLAN, por ejemplo:

Si hay más de una entrada, la red se divide en diferentes segmentos o VLAN.

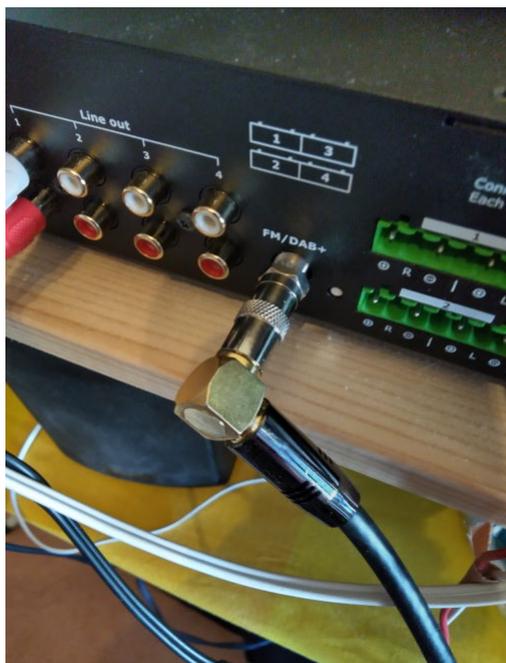
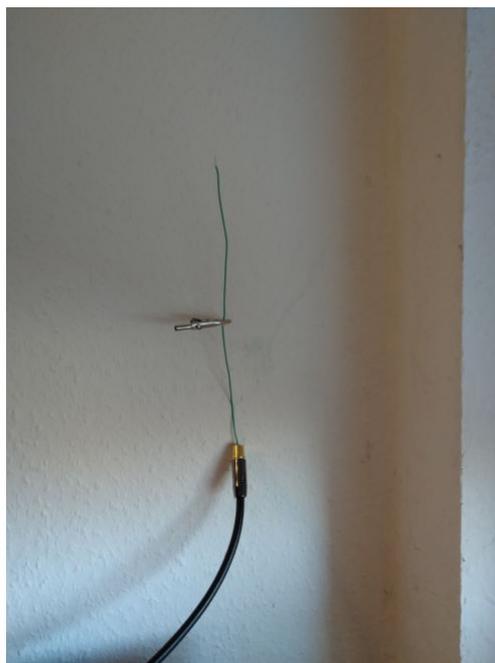
- en el otro lado del cable, a varios metros del SC344m, conecte su cable simple o una antena de tiro. Esto debería ser suficiente al nivel de la sala de estar o superior.

- si su SC344m está ubicado en un sótano, tendrá que conectar el SC344m a una antena externa, o llevar un cable de antena largo a niveles más altos en su casa, donde conectará un cable o una antena de tiro.
