# トラブルシューティング

trivum technologies GmbH <[info@trivum.com](mailto:info@trivum.com)> v0.9, 2025-02-27

# Troubleshooting

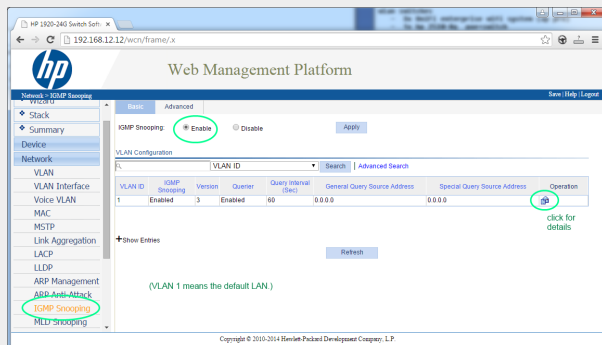
Figure 1. スクリーンショット IGMP スヌーピングの有効化。  
(マウスの右ボタンを使用してから、画像を開く)

最初に IGMP をグローバルに有効にします。ただし、[操作]の下にもクリックして設定する必要があります。

HP 1920G スイッチを使用した構成例:

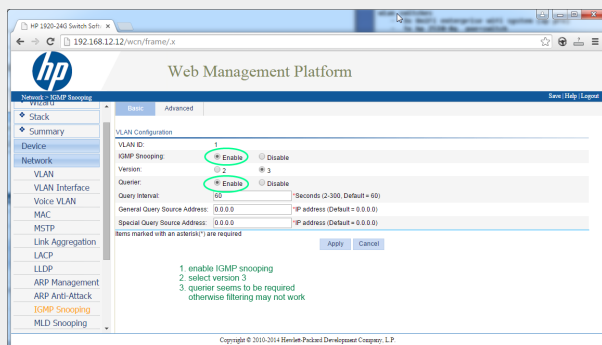
Figure 2. スクリーンショット IGMP スヌーピングとクエリアを有効にする

有効: IGMP、バージョン 3、クエリアあり。

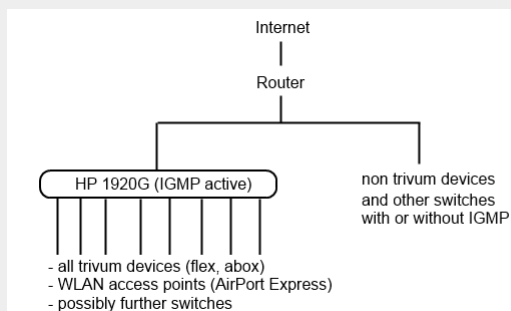
複数のスイッチを使用する場合は、すべてが IGMP をサポートするか、IGMP をサポートするスイッチが trivum 個のデバイスすべてを含む一番上に配置されるように注意する必要があります。

Figure 3. トポロジー

不要な音声メッセージによる非 trivum デバイスのフラッディングを回避するため。

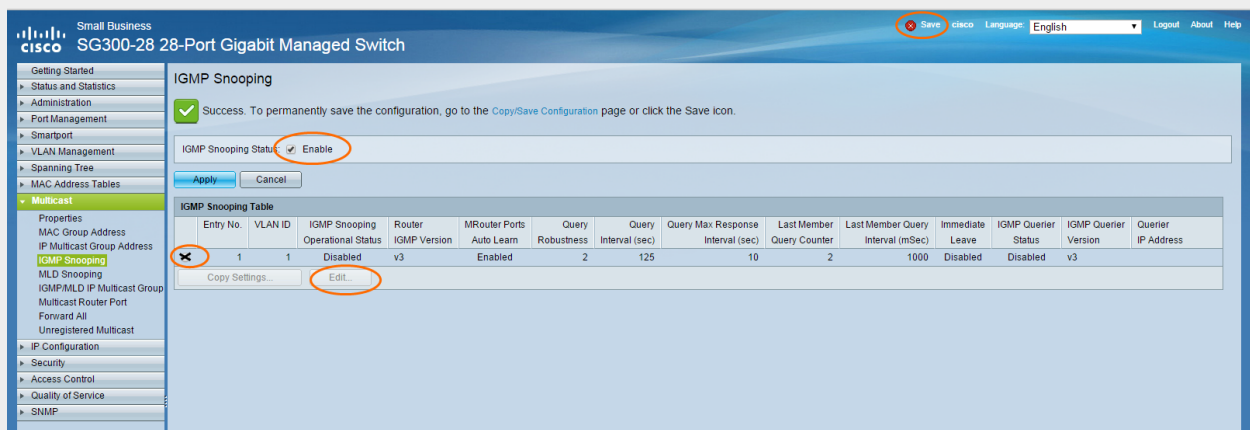
```
Multicast
Properties/Bridge Multicast Filter: Enable
IGMP snooping/Status: Enable
IGMP Table: Edit
  IGMP Snooping Status: Enable
  IGMP Querier Status: Enable
  IGMP Querier Version: IGMPV3
```

Figure 4. Cisco IGMP スヌーピングを有効にする

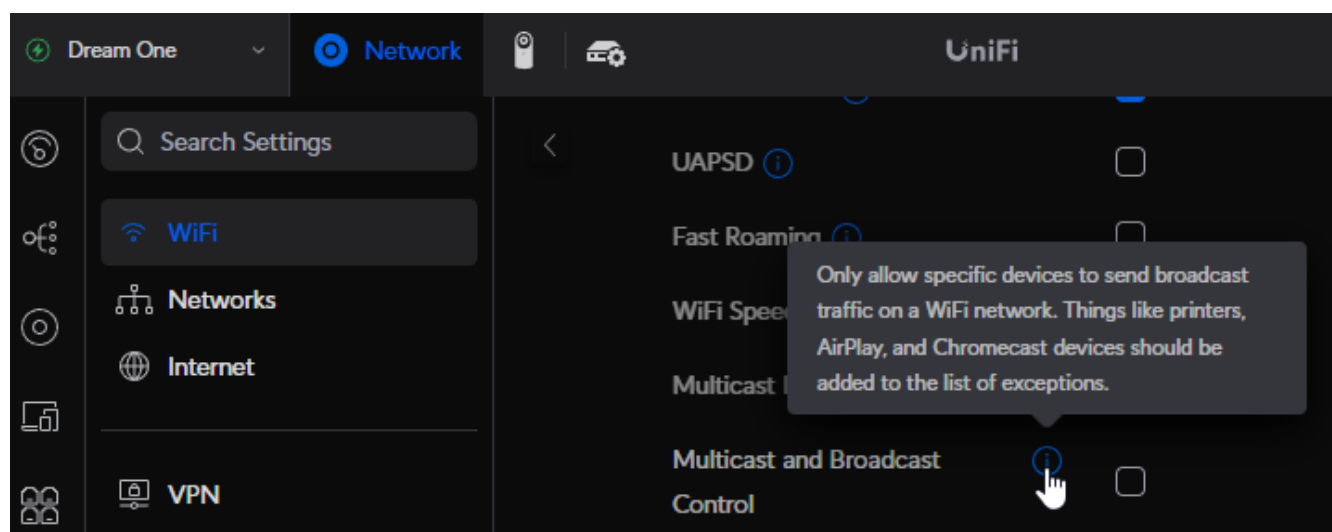
- 設定/WiFi/(ネットワークを選択)/詳細 (手動)/マルチキャスト拡張
- 設定/WiFi/(ネットワークを選択)/詳細 (手動)/マルチキャストとブロードキャストの制御

"Multicast Extension" が設定されている場合は無効にします。これは、マルチキャストトラフィックをユニキャストに変換することを目的としています。これは trivum デバイスではサポートされていません。

"マルチキャストおよびブロードキャスト制御" が設定されている場合は、テストのために無効にします。ネットワークでこれを設定する必要がある場合は、例外リストに trivum デバイスの MAC アドレスを追加して設定を拡張します。

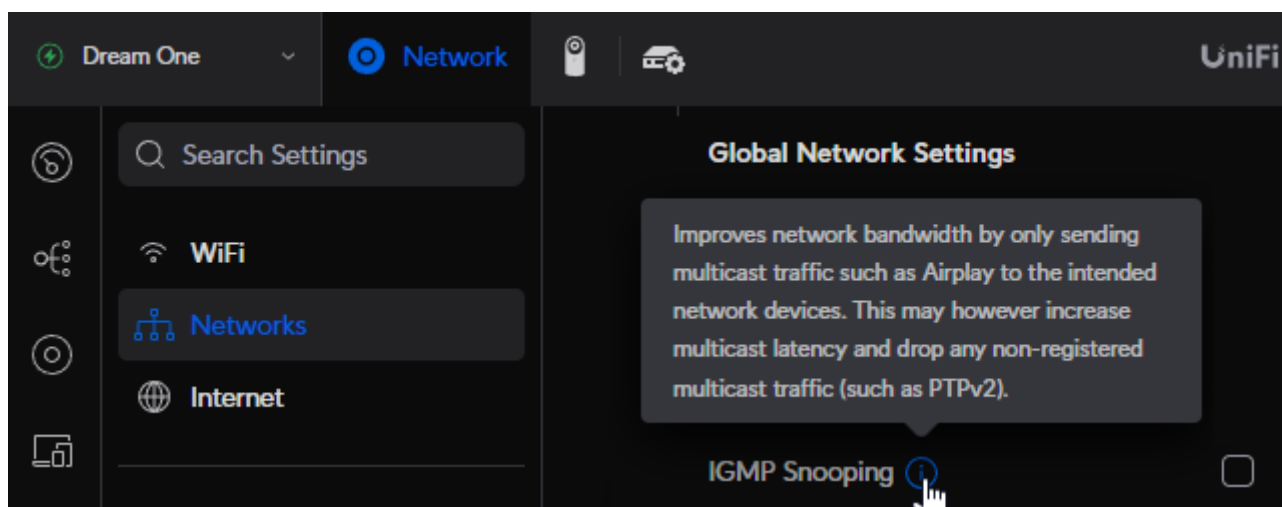
- 設定/ネットワーク/グローバルネットワーク設定/IGMP スヌーピング

これが設定されている場合は、テストのために無効にしてください。たとえば、多数のデバイスでのグループプレイ中などにネットワークが過負荷になる場合は、有効にしてください。

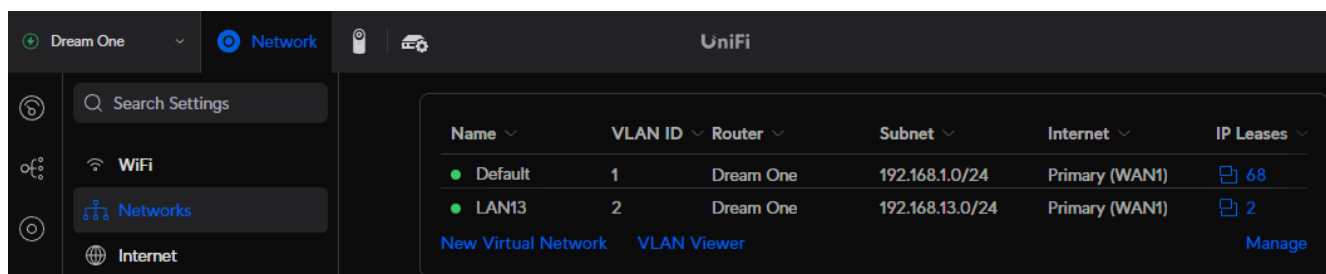
Unify スイッチで、"Settings/Networks" に移動して、VLAN のリストを取得します。例:

エントリが複数ある場合、ネットワークは異なるセグメント、つまり VLAN に分割されます。

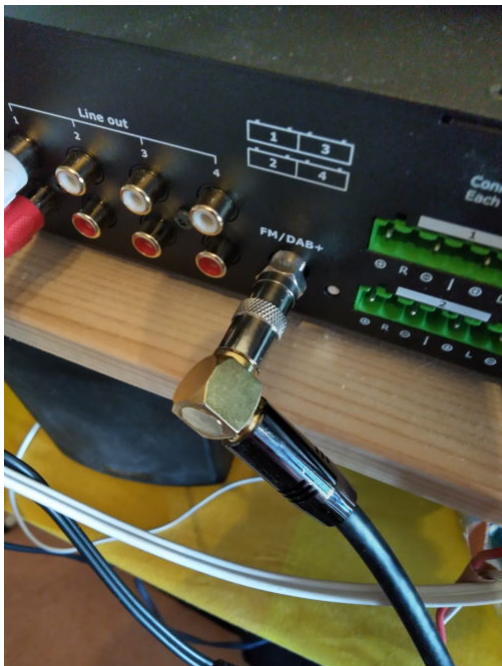
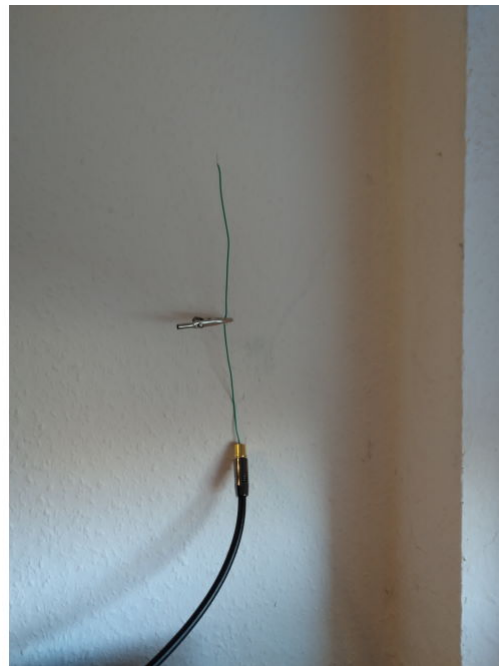
- 2m 以上のシールド付きアンテナ ケーブルと適切なアダプターを入手してください。それを SC344m アンテナ コネクタに接続します。
- SC344m から数メートル離れたケーブルの反対側で、単純なワイヤまたはスロー アンテナを接続します。これは、居間レベルまたはそれ以上のレベルで十分なはずで、

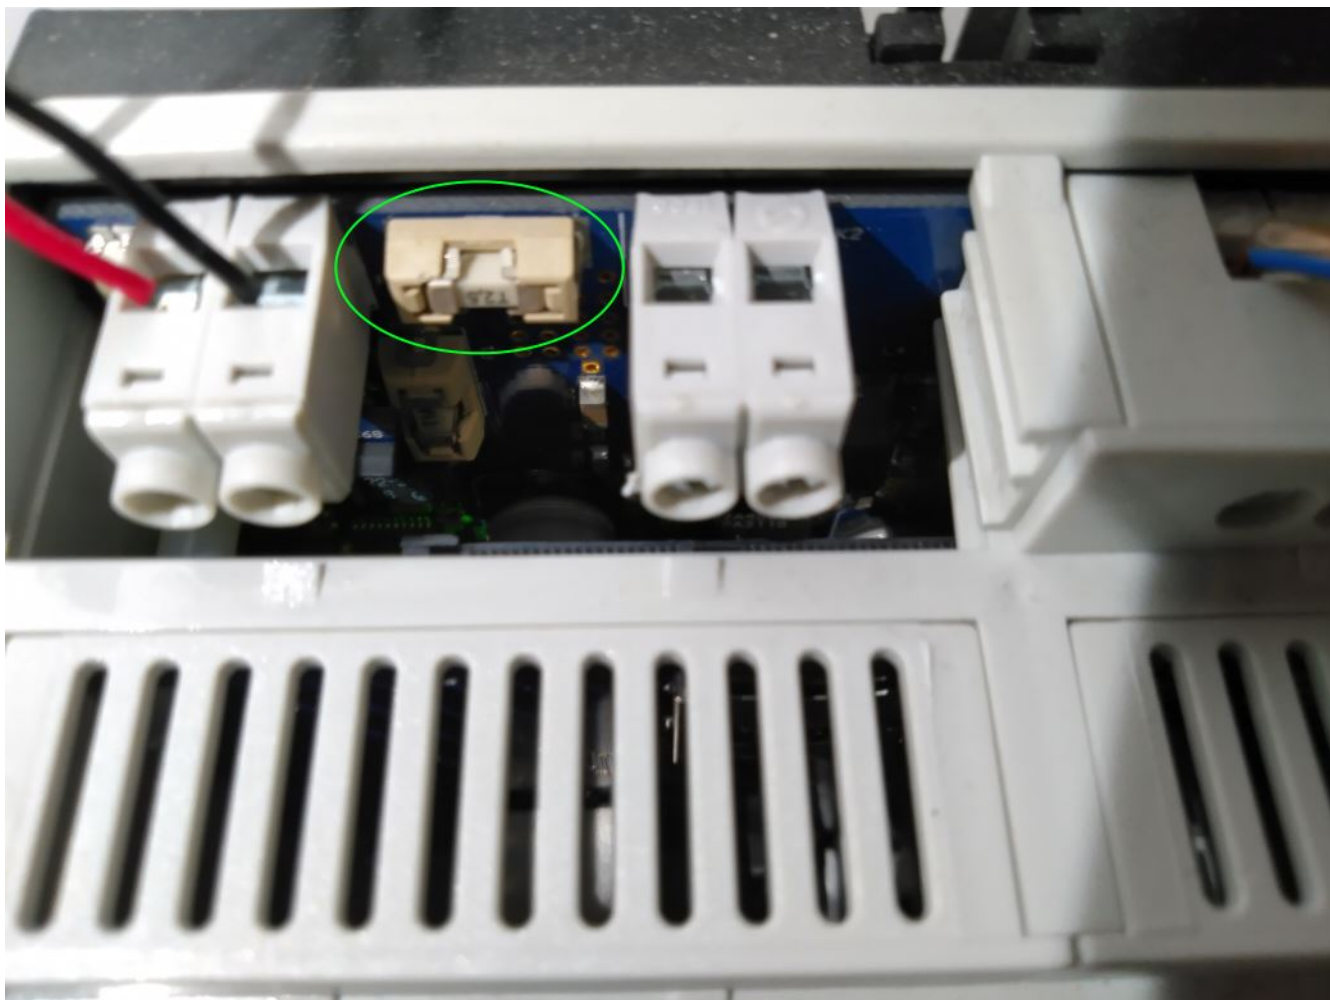
ケースのカバー部分を 1 つ開きます。電源コネクタに直接接続されたヒューズが該当します。

これは、Siba 158000.2,5 または Littlefuse 045202.5MRL です。
