trivum故障排除

trivum technologies GmbH <info@trivum.com> v0.9, 2025-02-27

Troubleshooting

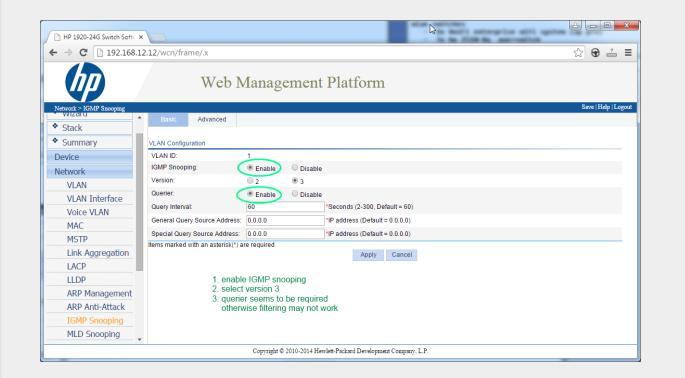
Figure 2. 屏幕截 用IGMP Snooping和Querier

首先全局 IGMP。但是 必 点 下面的操作并 置:

用:IGMP,版本3, 有 器。

HP 1920-24G Switch Soft: X				
	Web Management Platform			
tack IGMP Stooping	Advanced See 114th Lenger			
evice VLAN Conf etwork P.	Number VLANIO · Baseth Advanced Search			
VLAN Interface VLAN ID Voice VLAN 1 MAC	COMP Owner Temmin Owner Temmin Owner Own			
MSTP Link Aggregation +Show En	dotails mes Ratech			
ARP Management ARP Anti-Attack IGMP Snooping	(VLAN 1 means the default LAN)			
MLD Snooping	Cognigate & 2010-2014 Hereite Pockasi Development Company, L.P.			
gure 1. 屏	幕截 用IGMP Snooping。(使用鼠	右 ,然后打	像)

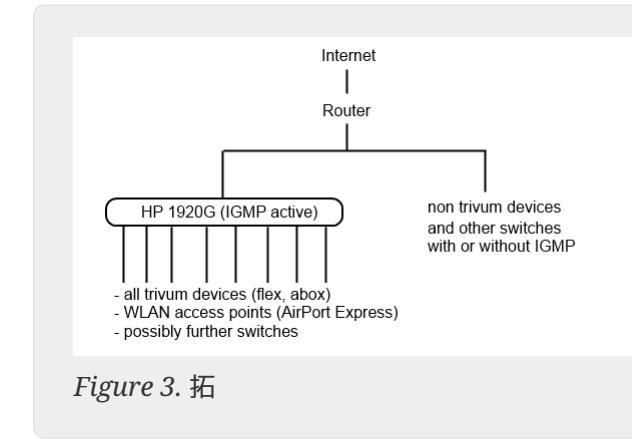
如果使用多个交机, 必注意要全部支持 IGMP,要 支持 IGMP 的交 机位于 部,包含所有 trivum 。

所以 看起来 是 的,例如:

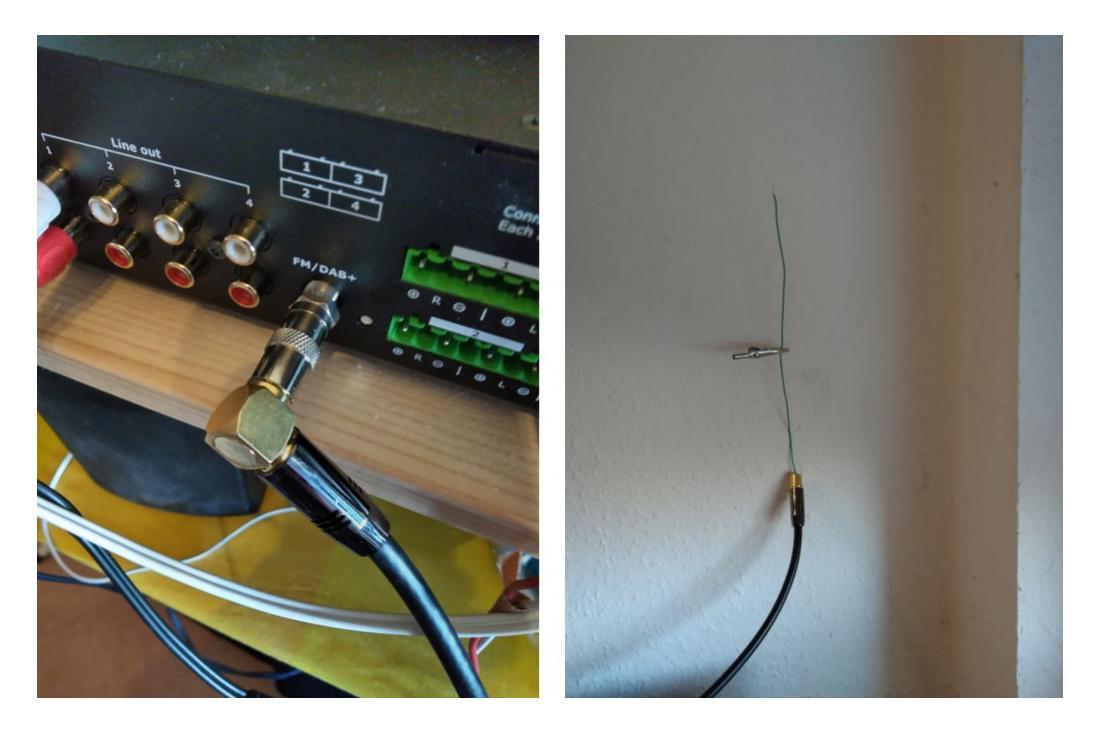
于 SC344m,如果所有 4 个区域都在播放,它将不再工作,因 放大器 子 会干 附近的 。 DAB+以低信号功率工作,干 非常敏感,与 FM 接收相反。 了解决 个 ,

- 得 2m 或更 的屏蔽天 和合 的 配器。将其 接到 SC344m 天 接器。
- 在 的 一 , 距 SC344m 几米 , 接 的 或投 天 。 在起居室 或更高 足 了。

• 如果 的 SC344m 位于地下室, 必 将 SC344m 接到外部天 , 或者将 天 到 家中更高的楼 , 在那里 可以 接 或投 天 。

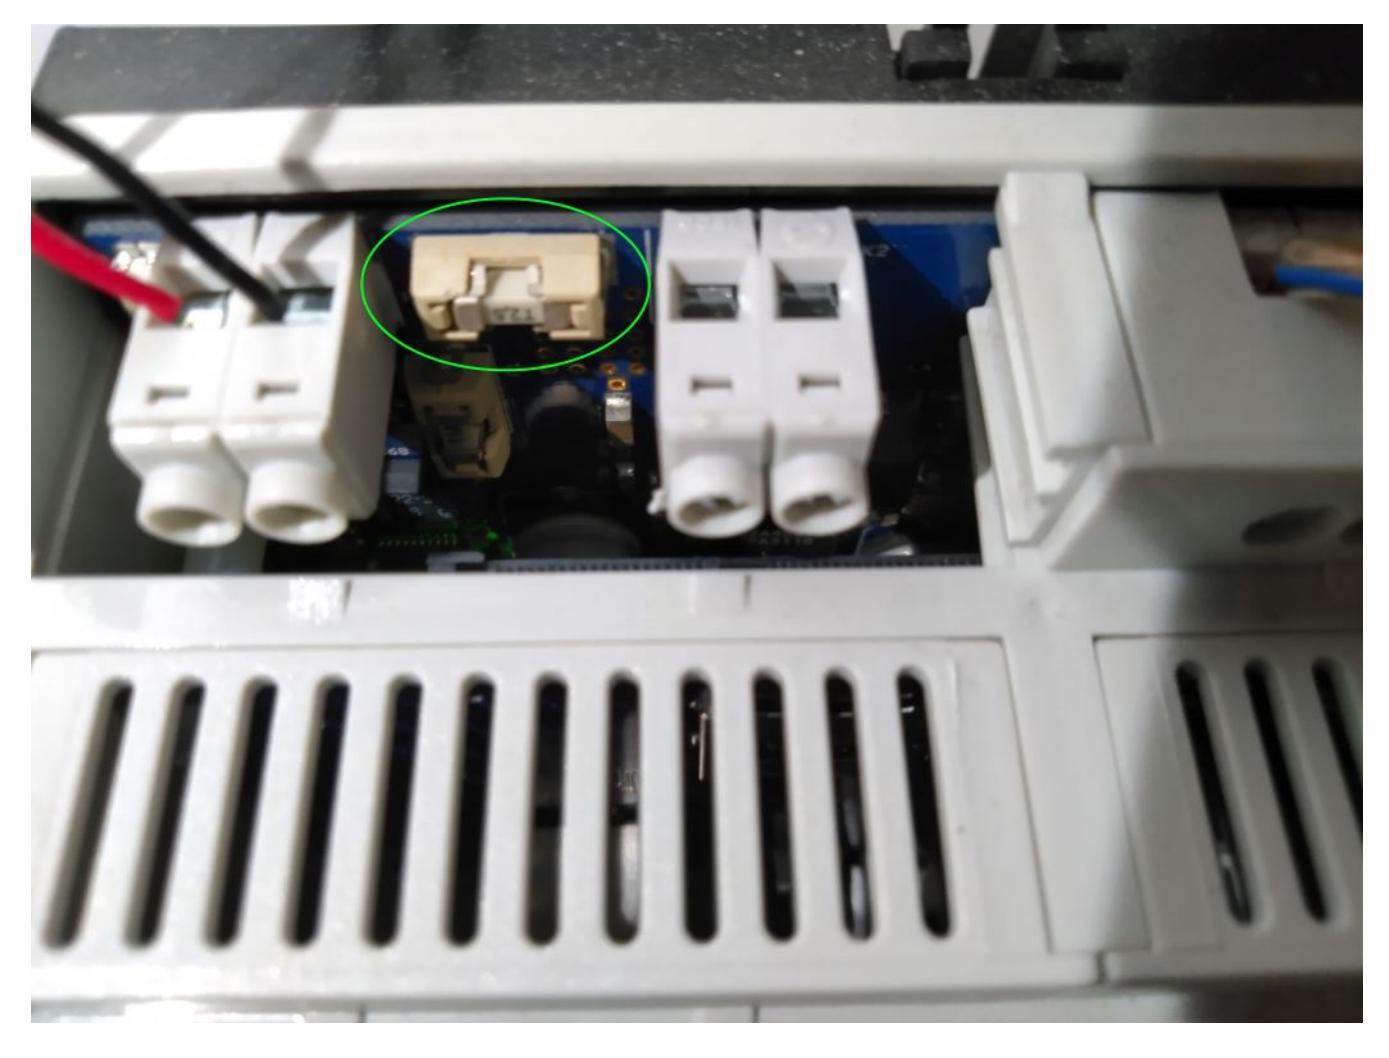
打 外 的一个 子部分。 源 接器 的保 就是相 的。

它是 Siba 158000.2,5 或 Littlefuse 045202.5MRL。
