dépannage de trivum

Troubleshooting

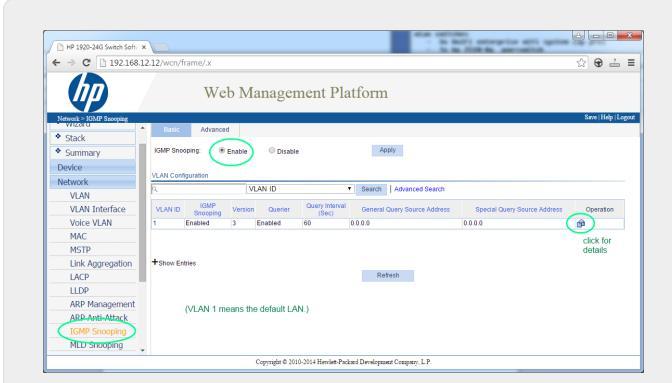
Exemple de configuration avec le commutateur HP 1920G:

Figure 1. Capture d'écran Activation de la surveillance IGMP. (utilisez le bouton droit de la souris puis Open Image)

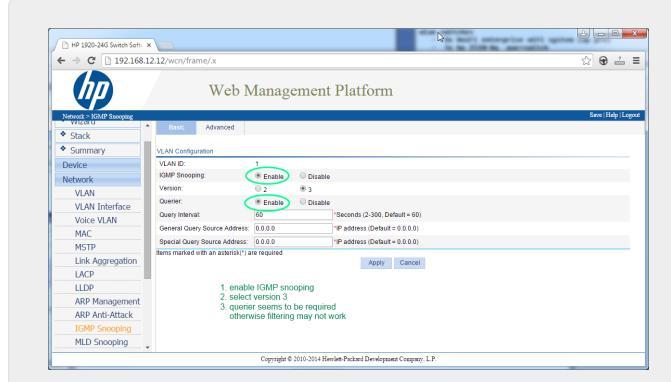
Activez d'abord IGMP globalement. Mais ensuite, vous devez également cliquer sous Opération et définir :

Figure 2. Capture d'écran permettant la surveillance IGMP et la requête

Activer: IGMP, version 3, avec Querier.

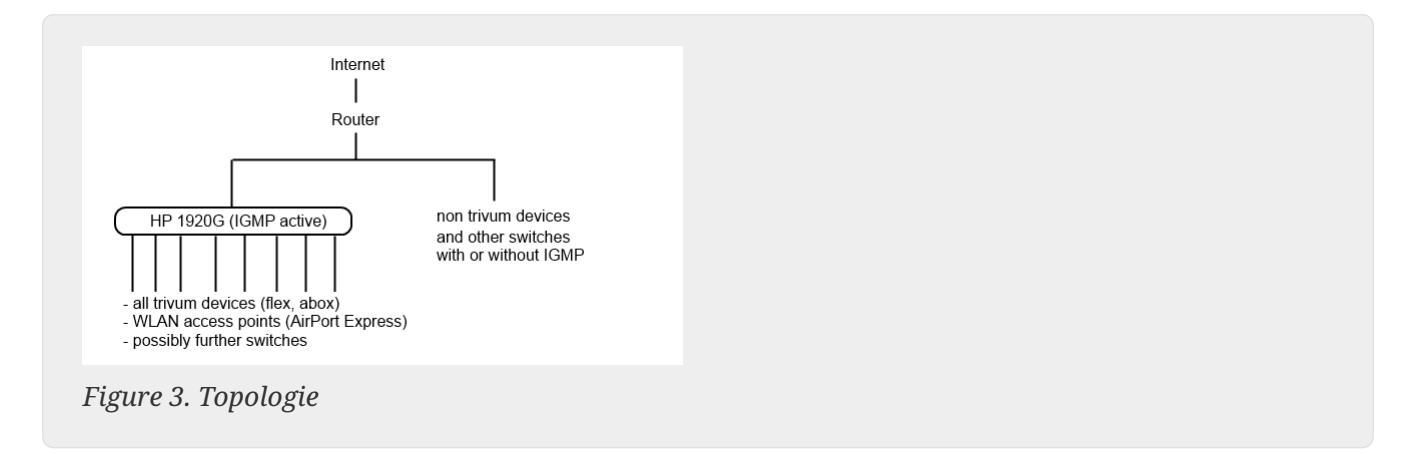
Si plusieurs commutateurs sont utilisés, il faut veiller à ce que tous prennent en charge IGMP ou à ce que celui qui prend en charge IGMP soit placé en haut, contenant tous les trivum périphériques.

Ainsi, le réseau devrait ressembler, par exemple:

Pour éviter l'inondation de périphériques non trivum par des messages audio indésirables.

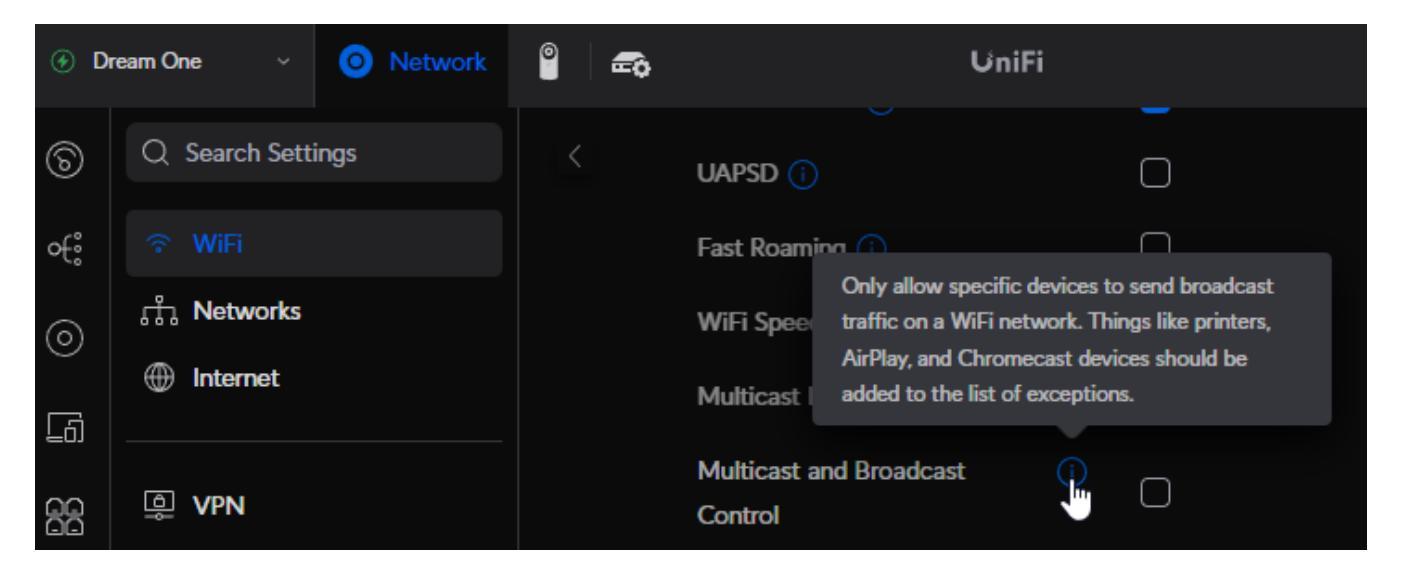
Dans la page de gestion d'un Switch Unify Dream One/UDM Pro, les paramètres suivants sont les plus pertinents pour la (non) visibilité des entrées AirPlay, des entrées Spotify Connect et la découverte des appareils trivum par l'application trivum :

- Paramètres/WiFi/(sélectionner le réseau)/Avancé (Manuel)/Extension multidiffusion
- Paramètres/WiFi/(sélectionner le réseau)/Avancé (Manuel)/Contrôle de multidiffusion et de diffusion

Si "Multicast Extension" est défini, désactivez-le. L'intention est de convertir le trafic multidiffusion en monodiffusion, ce qui n'est pas pris en charge par les appareils trivum.

Si "Multicast and Broadcast Control" est défini, désactivez-le pour un test. S'il est nécessaire de le définir sur votre réseau, étendez le paramètre en ajoutant trivum adresses MAC de périphérique à la liste des exceptions.

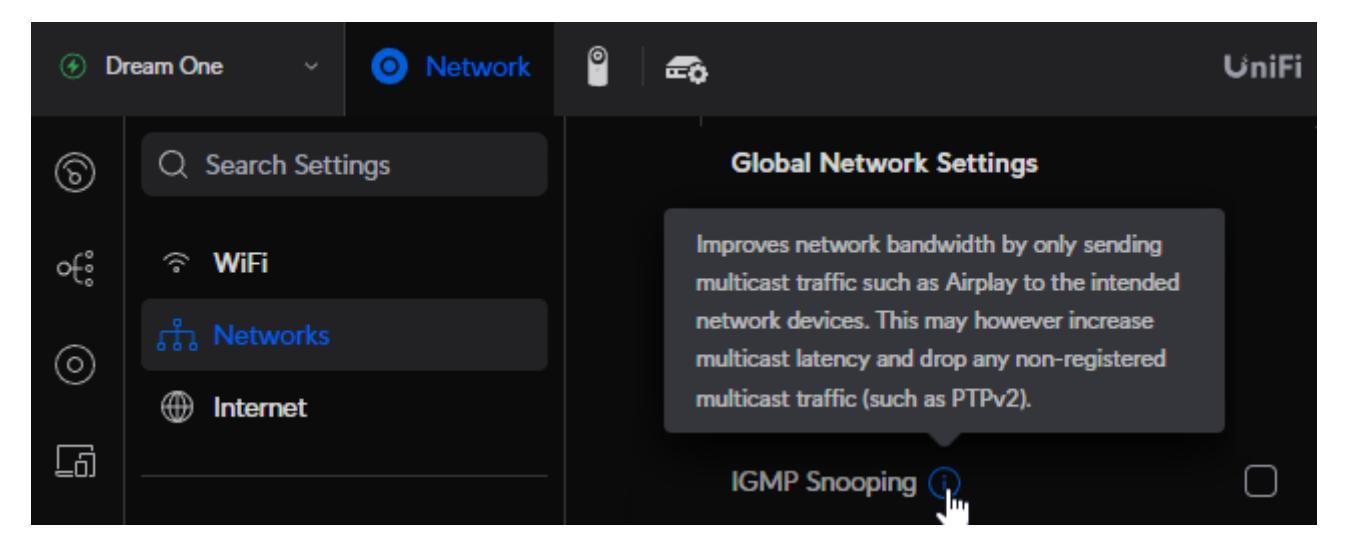
• Paramètres/Réseaux/Paramètres réseau globaux/Surveillance IGMP

Si ceci est défini, désactivez-le pour un test. Si votre réseau subit des surcharges, par exemple lors d'une lecture en groupe sur de nombreux appareils, activez-le.

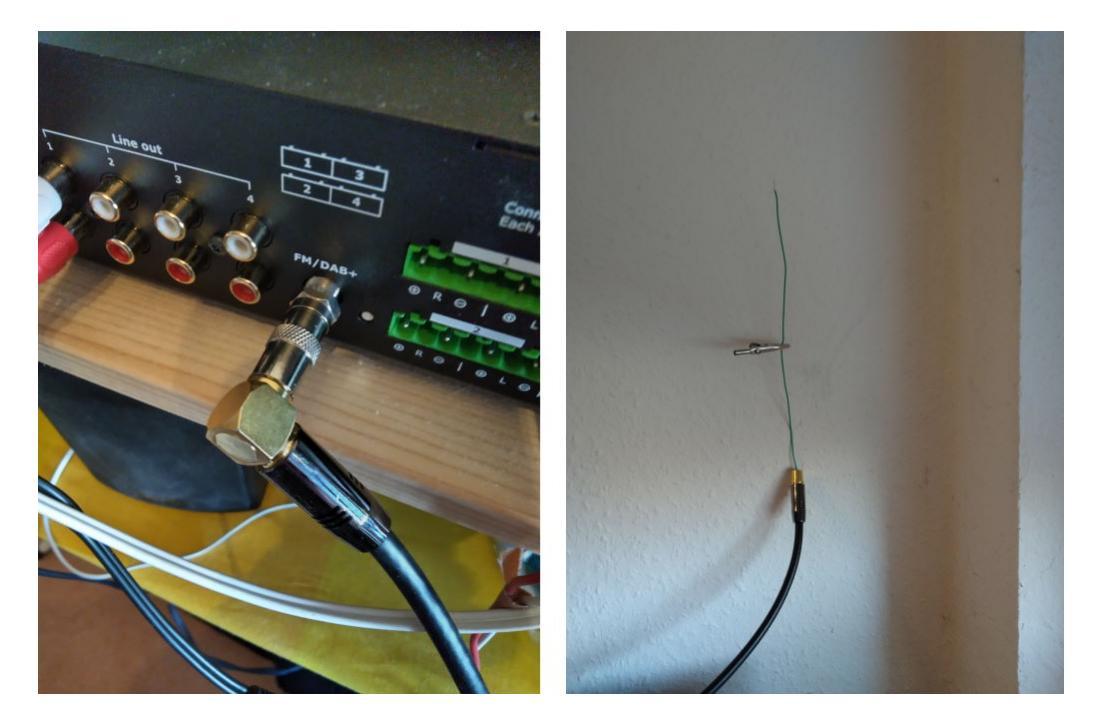
- Procurez-vous un câble d'antenne blindé de 2 m ou plus et des adaptateurs appropriés. connectez-le au connecteur d'antenne SC344m.
- de l'autre côté du câble, à plusieurs mètres du SC344m, connectez votre fil simple ou une antenne de projection. Cela devrait être suffisant au niveau du salon ou plus haut.

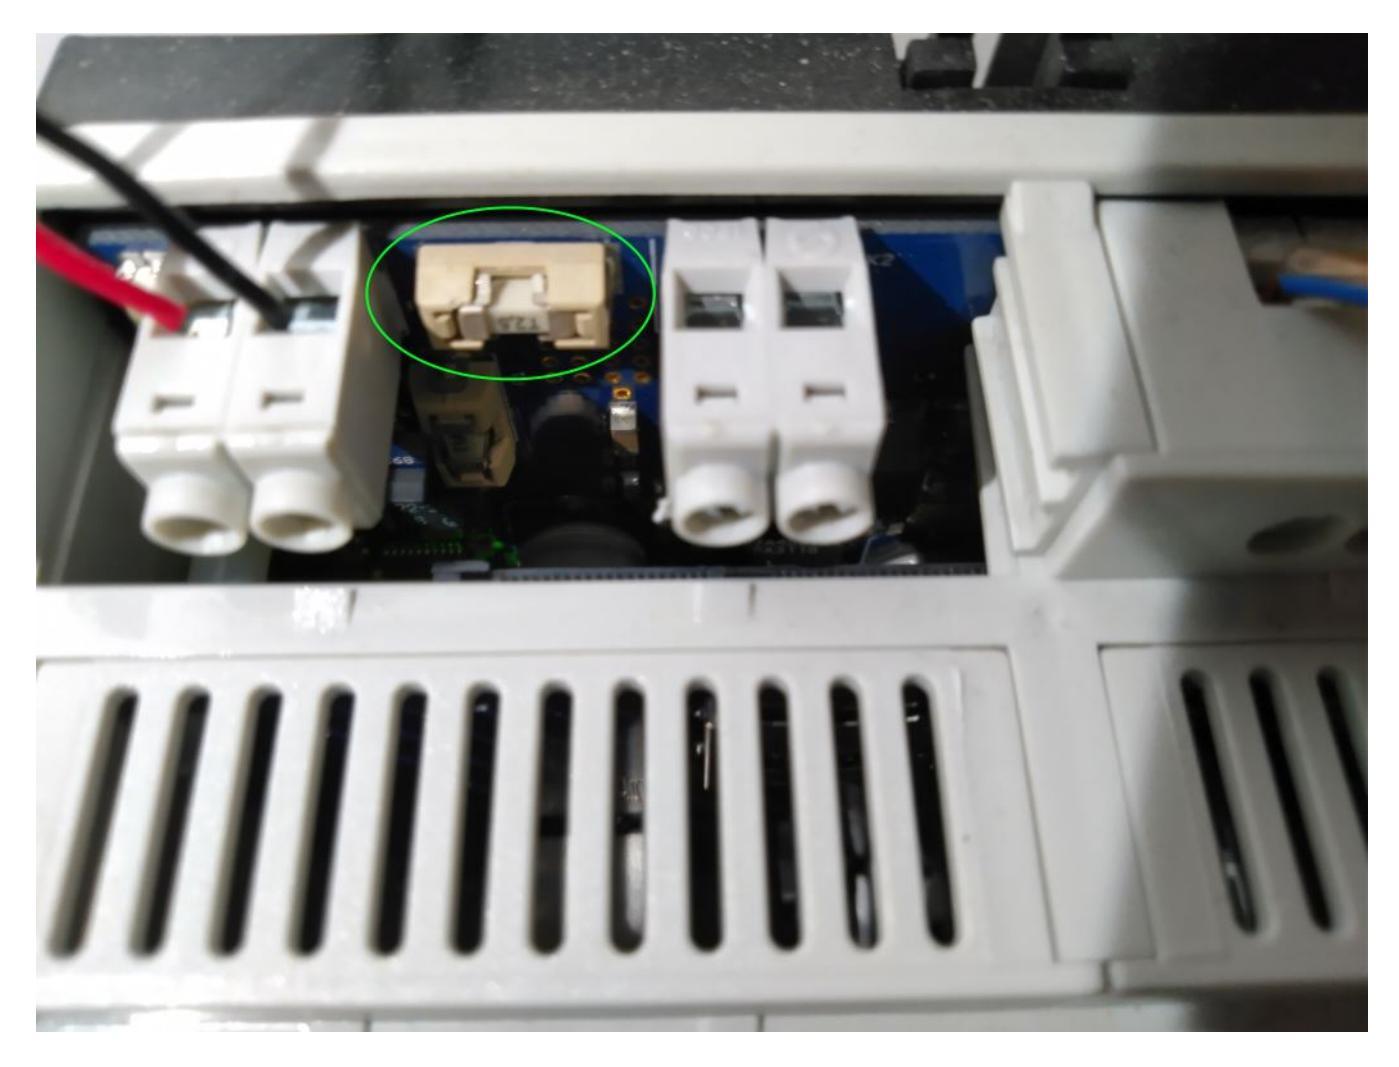
ouvrez une partie du couvercle du boîtier. le fusible directement sur le connecteur d'alimentation est celui concerné.

Il s'agit d'un Siba 158000.2,5 ou Littlefuse 045202.5MRL.

Si vous effectuez une mise à jour du logiciel vers la dernière version V9 ou V10, mais que l'erreur persiste, le fusible est peut-être vraiment cassé.
