trivum troubleshooting

Troubleshooting

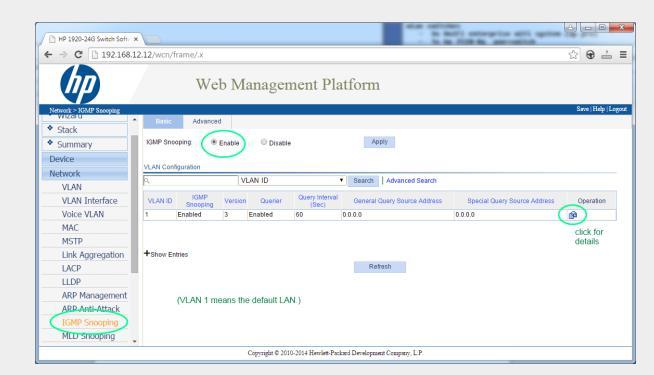
Voorbeeldconfiguratie met HP 1920G-switch:

Figure 1. Screenshot IGMP Snooping inschakelen. (gebruik de rechtermuisknop en dan Open afbeelding)

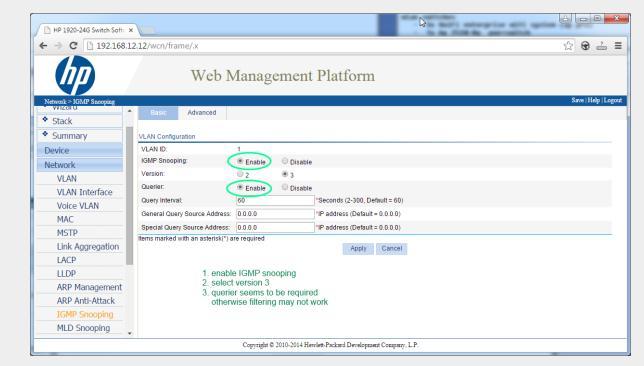
Schakel eerst IGMP wereldwijd in. Maar dan moet je ook hieronder Bediening aanklikken en instellen:

Figure 2. Screenshot IGMP Snooping en Querier inschakelen

Inschakelen: IGMP, versie 3, met Querier.

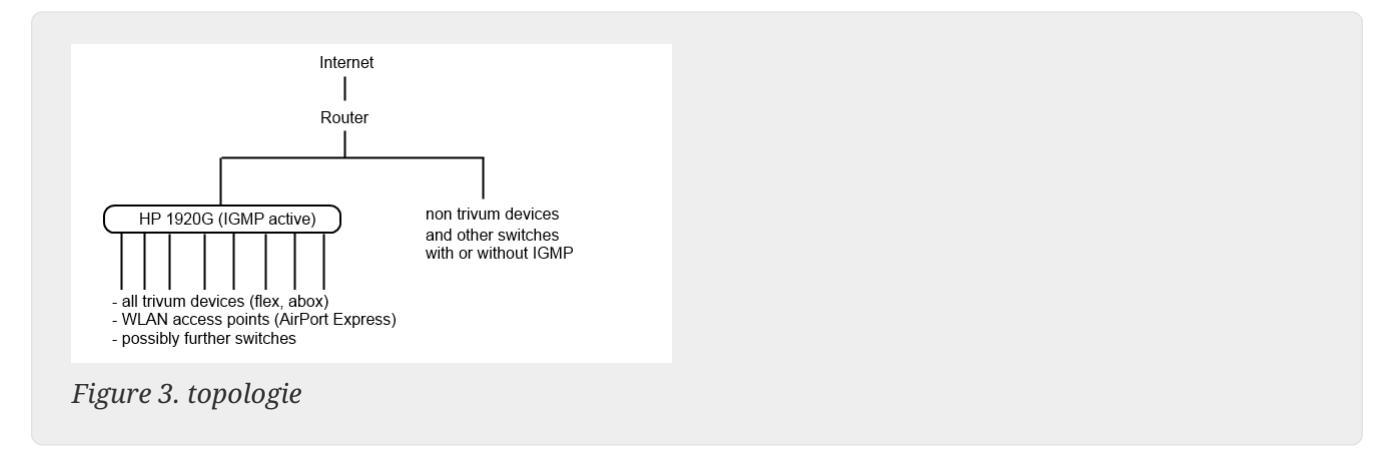
Als er meerdere schakelaars worden gebruikt, moet ervoor worden gezorgd dat ofwel allemaal IGMP ondersteunen, ofwel dat degene die IGMP ondersteunt bovenaan wordt geplaatst, met alle trivum-apparaten.

Het netwerk zou er dus uit moeten zien, bijvoorbeeld:

Om overstroming van niet-trivum-apparaten door ongewenste audioberichten te voorkomen.

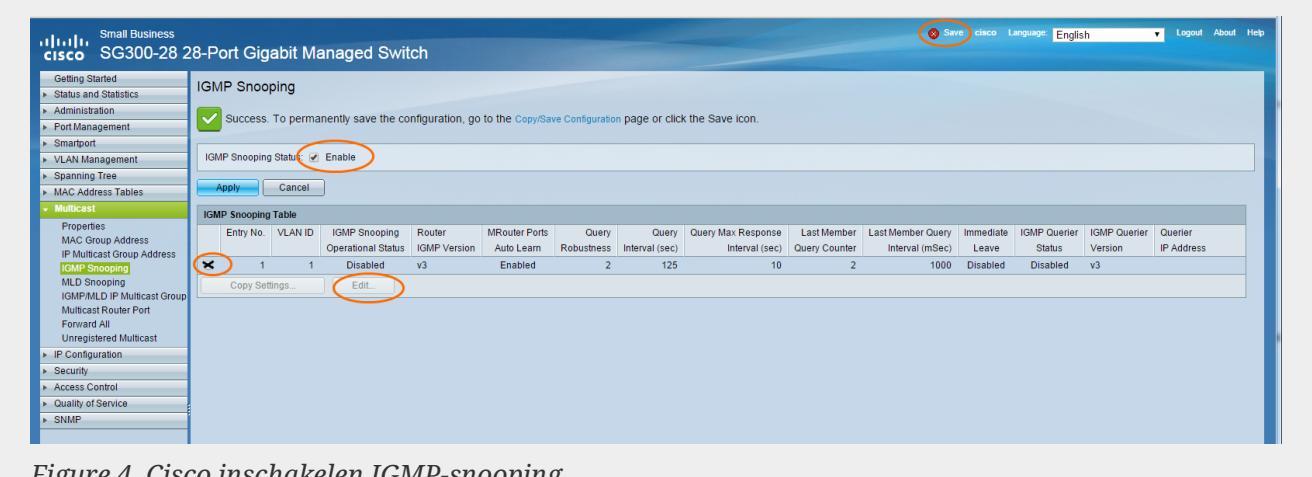
Figure 4. Cisco inschakelen IGMP-snooping

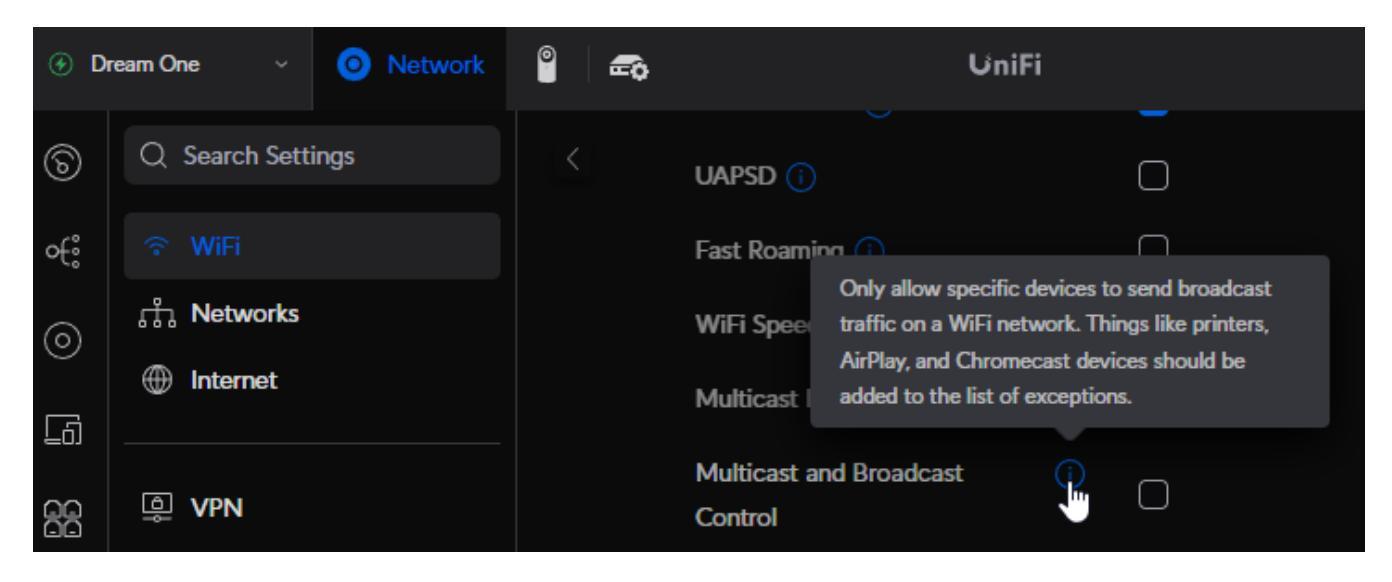
- Instellingen/WiFi/(selecteer netwerk)/Geavanceerd (handmatig)/Multicast-extensie
- Instellingen/WiFi/(selecteer netwerk)/Geavanceerd (handmatig)/Multicasten uitzendingsbediening

Als "Multicast Extension" is ingesteld, schakelt u deze uit. De bedoeling is om Multicast-verkeer om te zetten naar unicast, wat niet wordt ondersteund door trivum-apparaten.

Als "Multicast en Broadcast Control" is ingesteld, schakelt u dit uit voor een test. Als het in uw netwerk vereist is om dit in te stellen, breidt u de instelling uit door trivum MAC-adressen van apparaten toe te voegen aan de lijst met uitzonderingen.

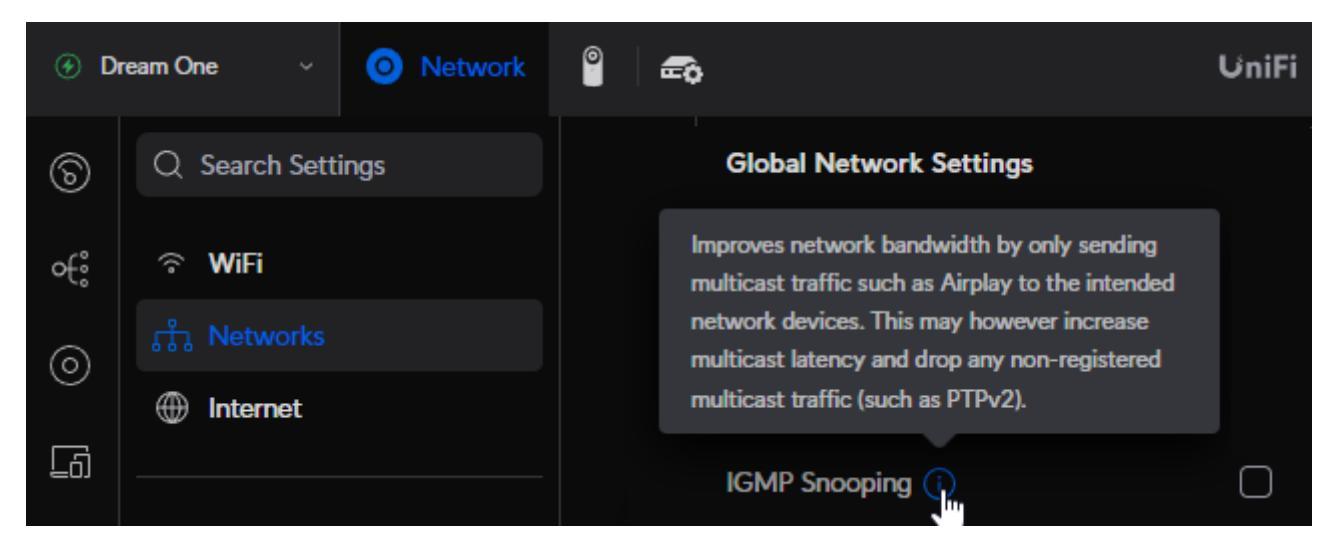
• Instellingen/Netwerken/Algemene netwerkinstellingen/IGMP Snooping

Als dit is ingesteld, schakel het dan uit voor een test. Als uw netwerk overbelast raakt, bijvoorbeeld tijdens groepsspelen op veel apparaten, schakelt u dit in.

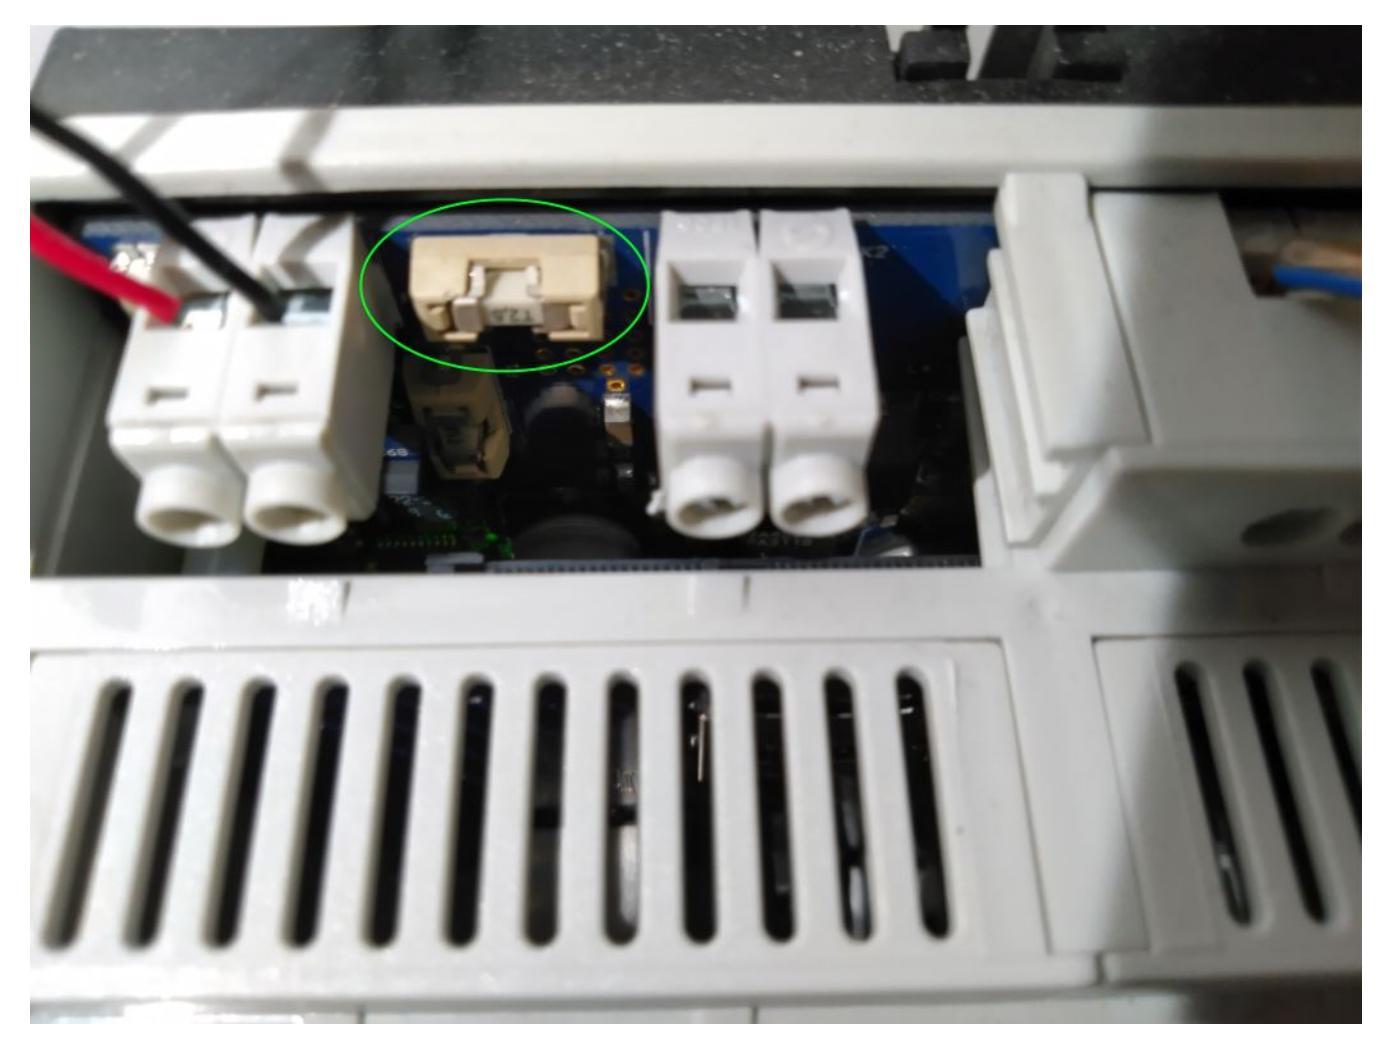
Open een deel van de behuizing. De zekering direct bij de voedingsconnector is de relevante.

Het is een Siba 158000.2,5 of Littlefuse 045202.5MRL.
